Das Lüneburger Senkungsgebiet

Die westliche Altstadt und die Folgen der Salzgewinnung

Ein Beitrag von Christina Cornehl und Finn-Ole Ellerbrock

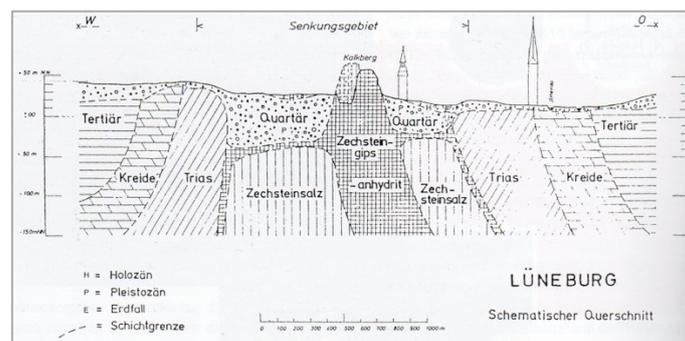
Schematischer Querschnitt durch den Salzstock (vereinfachte Darstellung) © Schmidek, Stadtbauamt Lüneburg

Diese Senkungserscheinungen stehen im engen Zusammenhang mit den geologischen Schichten unterhalb der westlichen Altstadt. Durch fließendes Grundwasser werden die Gipsschichten, die sich über und neben dem Salzstock befinden, zunehmend geschwächt.⁹ Die Klüftigkeit des Materials macht es möglich, dass das Gestein der darüber liegenden Schichten in die entstandenen Zwischenräume (Hohllagen) sackt und so Senkungen an der Oberfläche verursacht.¹⁰ In manchen Fällen kam es auch zur Bildung von Hohlräumen und Aufwölbungen, die irgendwann unter dem Erddruck zusammenbrachen und einen Erdfall hervorriefen.¹¹

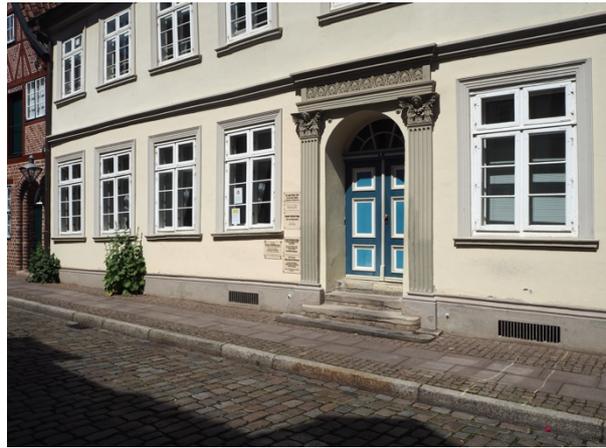
Links: Der Blick aus der Straße „Auf dem Meere“ in Richtung der Michaeliskirche © Cornehl/Ellerbrock
Rechts: Auf dem Meere Nummer 9 © Cornehl/Ellerbrock

Die Straße „Auf dem Meere“ führt vom Marienplatz auf der Rückseite des Rathauses bis zur St. Michaeliskirche. Am Marienplatz (Ecke Neue Sülze) stand einst das 1891 errichtete kaiserliche Post- und Telegraphenamt¹⁶, welches wegen massiver Senkungsschäden 1971 abgerissen werden musste.¹⁷ Trotz dieses prominenten Senkungsofers sind die meisten historischen Bauten in der Straße erhalten geblieben. Viele der Gebäude wie das Bürgerhaus (Auf dem Meere 11) stammen bereits aus dem 16. Jahrhundert. Es wurde in erster Linie von Handwerkern und Kaufleuten bewohnt und steht sogar unter Denkmalschutz.¹⁸ Hier sind an vielen Häusern die Senkungsbebewegungen deutlich zu erkennen. Wie beispielsweise am Haus Nummer 9. Das Gebäude bestand ursprünglich aus drei Häusern, wobei nur das mittlere unterkellert und somit stabiler war und sich nicht so stark absenken konnte wie die Seitenteile.¹⁹

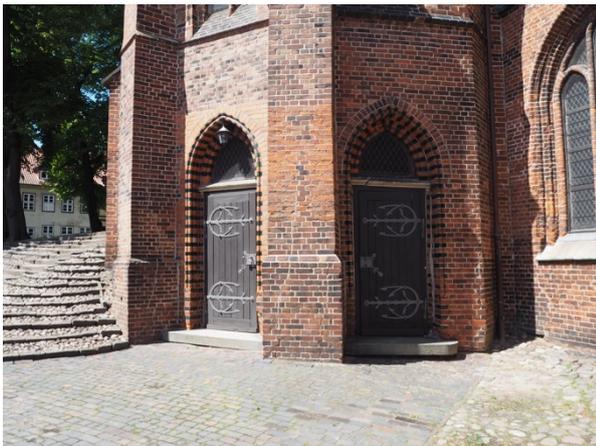
Links: Die Stufen auf der Rückseite bilden die Bodenbewegungen gut ab © Cornehl/Ellerbrock
Rechts: Die Säulen der Michaeliskirche neigen sich um bis zu 70 cm, erkennbar am grünen Rahmen
© Martin Pries

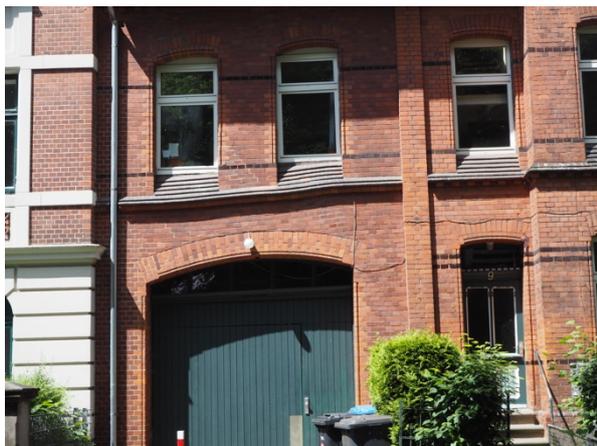
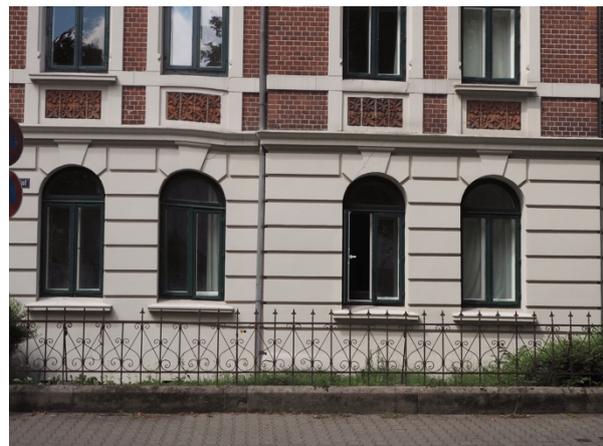
Am Springintgut werden die Hausfassaden den Senkungen angepasst © Cornehl/Ellerbrock

bis Sie auf die Frommestraße treffen. Auf diesem kurzen Weg lassen sich erneut zahlreiche Fassadenschäden erblicken, die auf die Senkungen zurückzuführen sind. Aufgrund sorgfältiger und aufwendiger Restaurierungen sind diese manchmal gar nicht leicht zu erkennen. Lassen Sie sich auf diesem Spaziergang viel Zeit und betrachten Sie in aller Ruhe die Häuser und Fassaden.

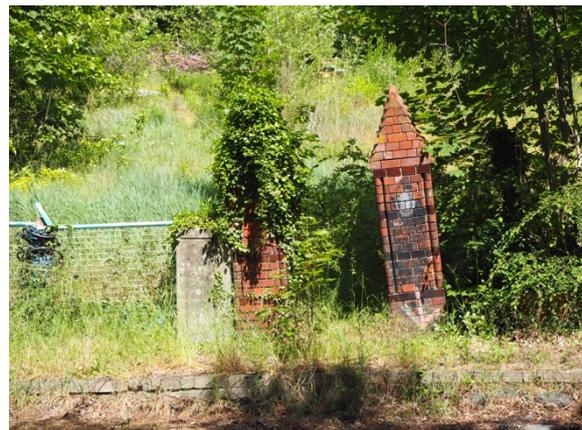
Links: Das Tor zur Unterwelt 1931 © Stadtarchiv Lüneburg
Rechts: Das Tor zur Unterwelt 2020 © Cornehl/Ellerbrock

Am ehemaligen Kaiser-Wilhelm-Platz in der westlichen Altstadt wurde um 1900 das stadtbekannteste Häuser-Ensemble im gründerzeitlichen Stil errichtet.³⁰ Ursprünglich bestand es aus sieben Gebäuden in der heutigen Frommestraße. Doch nach und nach wurden die Gebäude abgerissen – verbliebene Häuser können nur mit viel Aufwand aufrechterhalten werden. Stiller Zeuge dieser turbulenten Zeiten ist das 1898 erbaute Gartentor, das einst den Eingang zum Haus Nummer 3 markierte. An dieser Stelle bewegte sich der Boden um mehr als zwei Meter, sodass sich die beiden Pfeiler mit der Zeit aufeinander zu bewegten.³¹ An diesem beliebten Anschauungsobjekt zeigt sich eindrücklich, dass sich der Boden nicht nur vertikal, sondern auch horizontal bewegt.³² Seit 2016 fehlen die beiden Flügel des Tors, nachdem diese von Unbekannten gestohlen wurden.³³ Heute gilt das sogenannte „Tor zur Unterwelt“ als Wahrzeichen des Lüneburger Senkungsgebiets.

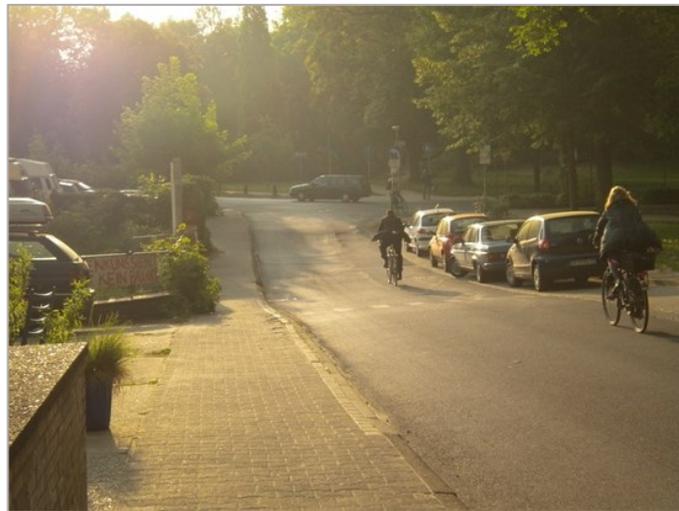
Die Frommestraße ist 2011 bereits deutlich abgesackt © Hansestadt Lüneburg

Und was wird nun aus der Frommestraße? Diese Frage ist auch acht Jahre nach dem vorerst letzten Abriss nicht endgültig geklärt. Jüngst hat die Senkung stark nachgelassen und lag im Jahr 2019 bei „nur“ vier Zentimetern³⁸ – Zum Vergleich: Im Jahr 2011 lag diese bei zwölf cm, 2012 bereits bei 19 cm und 2013 bei 21 cm. Da die Entwicklung nach Expert*innen zufolge derzeit allerdings unberechenbar ist, werden in naher Zukunft trotz des starken Rückgangs wohl keine Bebauungspläne in die Tat umgesetzt.

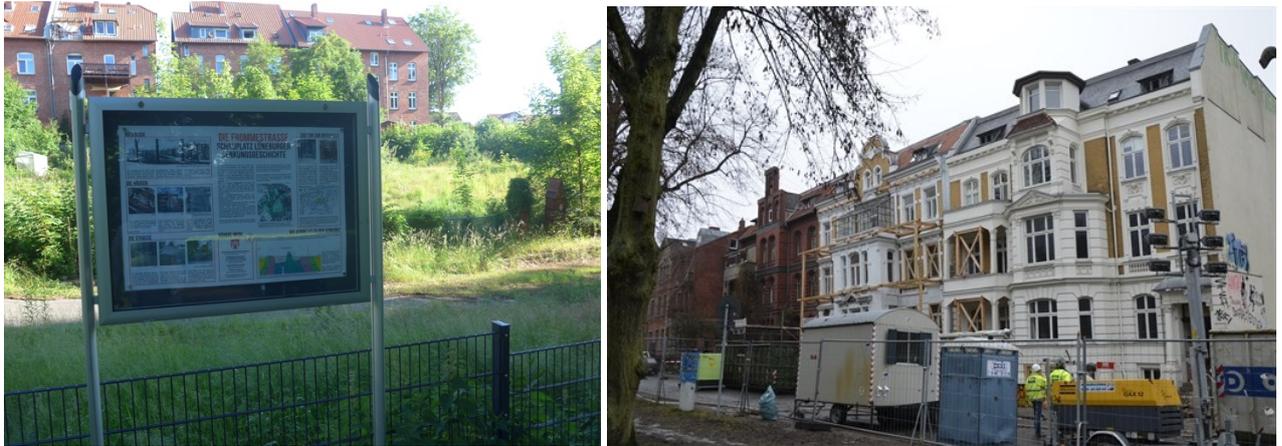
Links: Infokasten an der Frommestraße © Peter Pez
Rechts: Blick auf die Frommestraße 4 und 5 kurz vor ihrem Abriss Ende 2012 © Hansestadt Lüneburg

Wie sehr die Anwohner*innen „ihre“ Frommestraße lieben, wurde 2012 einmal mehr deutlich, als zum vorerst letzten Mal zwei der denkmalgeschützten Gebäude abgerissen wurde. Zuvor musste das noch immer besetzte Haus Nummer 4 durch die Polizei geräumt werden – begleitet durch lautstarke Proteste der Mieter*innen und

Unterstützer*innen.³⁴ Während die Stadt verkündete, die Gebäude aufgrund mangelnder Standsicherheit abreißen zu müssen, vermuteten einige der Mieter*innen Investor*inneninteressen. Doch zu diesem Zeitpunkt war das gründerzeitliche Häuser-Ensemble längst nicht mehr vollständig. Bereits 1931 wurden die Häuser der Frommestraße 2 und 3 aufgrund der akuten Einsturzgefahr geräumt und zwei Jahre später abgerissen.³⁵ Das Haus an der Frommestraße 1 folgte Anfang der sechziger Jahre. 2009 wurde eine starke optische Zunahme der Senkungen bemerkt, sodass der Verbleib der Gebäude erneut in den Fokus von Expert*innen und der Öffentlichkeit geriet.³⁶ Als erstes traf es 2011 den Flachbau in der Frommestraße 2, der über etliche Jahre die Baulücke schloss, die nach dem ersten Abriss in den dreißiger Jahren entstanden war.³⁷ Nur ein Jahr später folgte dann der Abriss der Häuser 4 und 5. Heute verbleiben noch zwei Gebäude des ursprünglichen gründerzeitlichen Ensembles: Die Häuser 6 und 7. Der Anblick der Fassaden zeigt, dass auch sie offensichtlich nicht von den enormen Kräften, die seit ihrer Erbauung auf sie wirken, verschont wurden.

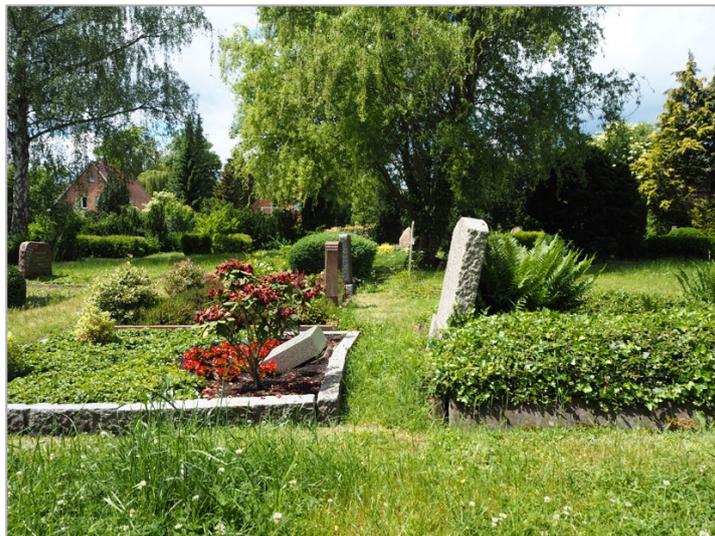
Am Michaelisfriedhof lassen sich die Senkungen anhand der schiefstehenden Grabsteine beobachten
© Cornehl/Ellerbrock

Biegen Sie von der Straße Am Springintgut nach etwa 200 Metern links auf die Schomaker Straße ein. Kurz bevor Sie auf den Ochtmissier Kirchsteig treffen, erscheint linker Hand der Michaelisfriedhof. Auch die hier stehenden Grabsteine sind Zeugen der Lüneburger Senkungsthematik: Vertiefungen durchzeichnen den Boden, die alten Steine neigen sich vor und zurück. Unternehmen Sie gerne einen kleinen Abstecher auf diesen historischen Friedhof oder folgen Sie direkt der Schomaker Straße bis linker Hand der Ochtmissier Kirchsteig erscheint.

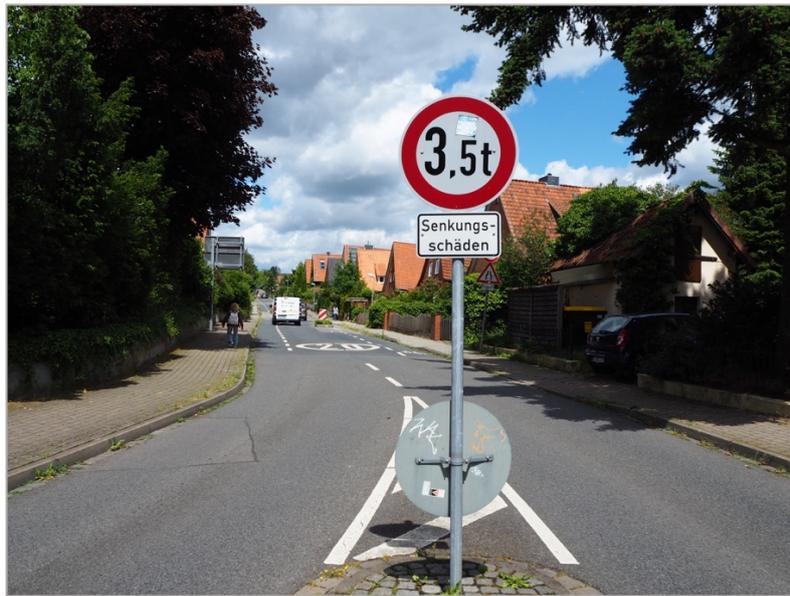
Der Ochtmisser Kirchsteig ist für den PKW-Verkehr nur noch eingeschränkt befahrbar © Cornehl/Ellerbrock

Weitere acht Jahre später einigten sich Stadt und Anwohner*innen auf weitreichende verkehrsberuhigende Maßnahmen am Ochtmisser Kirchsteig, um durch Erschütterungen verursachte zusätzliche Schädigungen zu minimieren.⁴⁶ Grund hierfür waren weitere Verschlechterungen der Situation. 2016 war es auf einem Grundstück zu einem Erdfall gekommen und im gesamten Gebiet senkte sich die Erde nun durchschnittlich 15 cm im Jahr, wobei es punktuell sogar bis zu 50 cm waren.⁴⁷

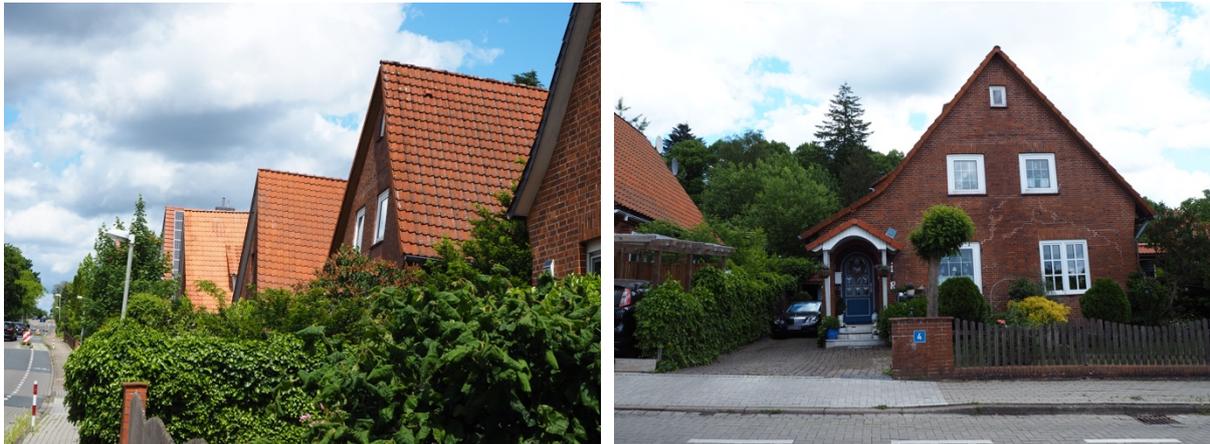
Links: Die Häuser am Ochtmisser Kirchsteig neigen sich vor und zurück © Cornehl/Ellerbrock
Rechts: Das Haus Nummer 4 neigt sich besonders stark, ist mit zahlreichen Rissen übersät und wird durch einen Metallbalken gestützt © Cornehl/Ellerbrock

2009, nur zwei Jahre später, hatte sich die Situation am Ochtmisser Kirchsteig weiterhin verschlechtert. Eine punktuelle Senkungsgeschwindigkeit von 35 cm pro Jahr sorgte bei etwa einem Dutzend Häusern zu starken Schädigungen und teilweise zu enormen Schieflagen mit bis zu 70 cm Höhenunterschied zwischen Vorder- und Rückseite.⁴⁴ In einem Artikel der WELT kamen Anwohner*innen zu Wort, die sich zur Situation äußerten. Sie beklagten vor allem, dass sie die Absicherung ihrer Grundstücke aus eigener Tasche zahlen müssten, während der Wert der stark betroffenen Grundstücke teilweise gegen Null tendiere.⁴⁵
