Die Frommestraße

Das alternative Lüneburg

Ein Beitrag von Lajos A. Rakow und Deborah Lemke

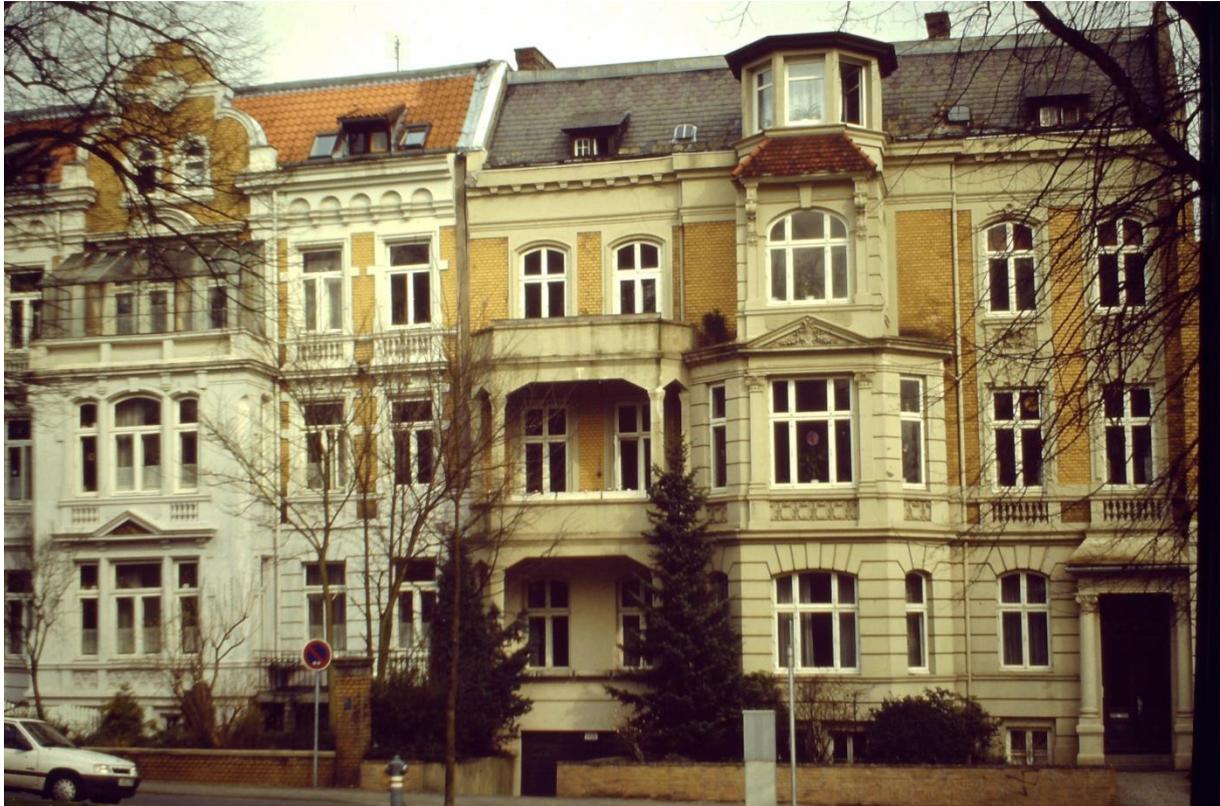
Frommestraße 4/5 einige Jahre vor dem Abriss dieser beiden Gebäude. Das Unglück nahm schon seinen Lauf, denn beim genauen Hinsehen erkennt man, dass im oberen Randbereich der beiden Häuser bereits ein Spalt klafft und die Ziegelreihen der beiden Gebäude keine waagerechte Linie mehr bilden.

Die Frommestraße in Lüneburg bildet das momentane Epizentrum des Senkungsgebiets. Die höchste Senkungsrate im Jahr 2013 lag bei 21 cm. Zum Vergleich: Im Jahr 2012 betrug diese 18,9 cm. Im Schnitt sackte der Boden in den letzten dreieinhalb Jahren um 58 Zentimeter ab (Stand Oktober 2013). Die denkmalgeschützten Häuser der Frommestraße 4 und 5 wurden nach langem Bürgerprotest im Jahr 2012 abgerissen. Beim Abriss eines weiteren Hauses 2011 wurde auch das „Tor zur Unterwelt“ beschädigt: das Wahrzeichen des Lüneburger Senkungsgebietes.

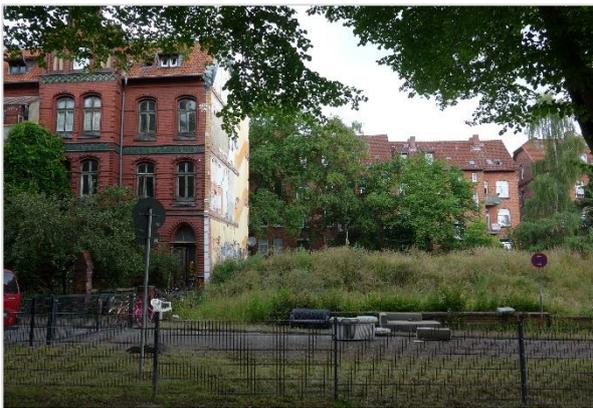
Frommestraße nach dem Abriss von Haus Nr. 4 und 5 im Jahr 2012; der Abrisschutt wurde zwecks Beschwerung zur Bodenverdichtung liegen gelassen und hat sich begrünt.

Seit Juli 2013 befindet sich das 501 m² große Grundstück Frommestraße 5, welches laut Grundbuch eine Kläranlage unter Tage aufweist, in neuem Besitz. Nachdem die Stadt Lüneburg die denkmalgeschützten Häuser für einsturzgefährdet erklärt hatte, mussten sie im Jahr 2012 abgerissen werden. Die neue Besitzerin würde die Fläche gerne begrünen, um den Abrissbereich zu verschönern. Momentan liegen für beide Grundstücke keine konkreten Pläne zur Bebauung des Grundstücks vor.

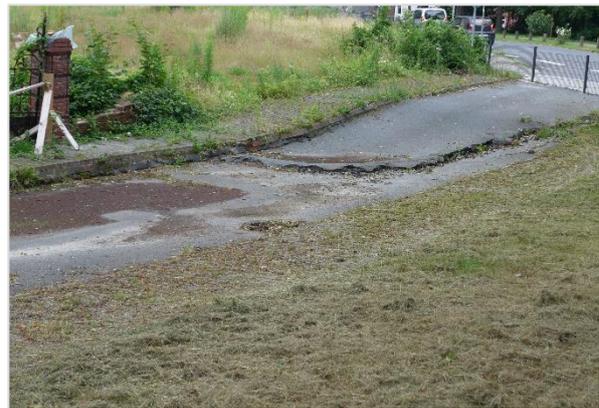
Frommestraße 2014: Die Senkung hat auch die Straße schwer beschädigt, sie wurde gesperrt.

Ein Besuch der Gründerzeithäuser und des angeschlossenen Scunthorpe-Parks lohnt sich, um Stadtgeschichte hautnah mitzuerleben. Die Atmosphäre ist noch immer greifbar. Sowohl die aufgestellten Zäune als auch die Bodenwellen zeugen von den enormen Senkungen, die eine Neubebauung wahrscheinlich unmöglich machen. Auf die Frommestraße bezogene Informationen werden bald in einem Infokasten im daneben gelegenen Scunthorpe-Park zu finden sein. Von hier aus lassen sich die Häuser der Frommestraße und das „Tor zur Unterwelt“ betrachten. Zudem ist dieser Bereich der wahrscheinlich wichtigste Zeitzeuge der aktuellen Senkungsproblematik in Lüneburg. Attraktive Ziele, wie z. B. der Kalkberg und die historische Lüneburger Altstadt, sind nur einen Steinwurf entfernt.
